Tavarantarkastuskertomus

NRO 01/2020

2. Tarkastuksen kohteen määrittely ja yksilöinti
New Holland 145 vm. 2005 kaivukoneen Kawasaki K3V63DTP hydraulikkapumpun irto-osia.

3. Tarkastustoimeksiannon sisältö
A. pumpun korjauksessa uusilla osilla korvattujen käytettyjen osien kunnan toteaminen. B. pumpun korjauksessa käytettyjen uusien osien laadun vertaaminen OEM laatuun.

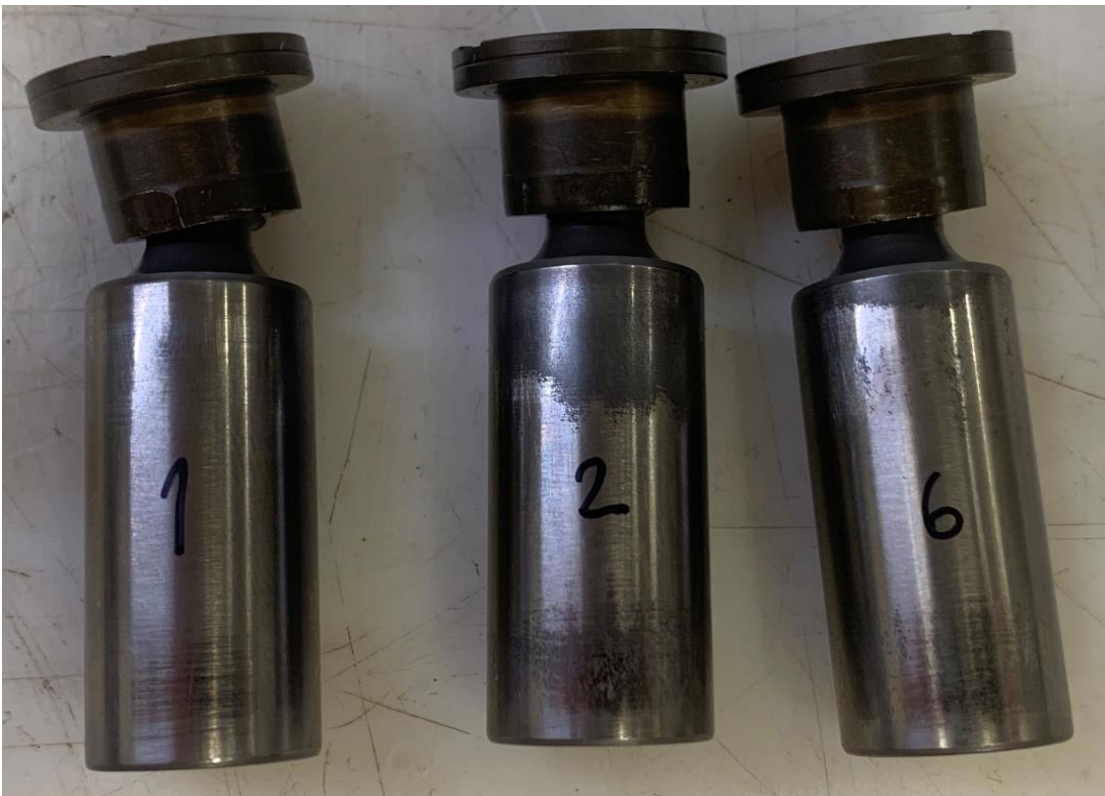
Mäntä-sylinteri välyyksiksi mitattiin 0,05mm ohjearvon ollessa 0,028mm ja korjausrajan 0,056mm. Männissä tai sylintereissä ei havaittu soikeutta tai kartiokkuutta. Sylintereiden pinnoissa havaittiin kuluman aiheuttamia jälkiä. Männissä 2 ja 6 havaittiin muista männistä poikkeavaa liukupintojen kulumista.

Mitatut mäntä-sylinteri välykset ovat erittäin lähellä valmistajan ilmoittamaa korjausrajaa, minkä lisäksi mäntien ja sylinterien pinoissa on visuaalisesti havaittavia kulumajälkiä. Mäntiä, erityisesti #2 ja #6, sekä sylinteriryhmää ei ole perusteltua asentaa takaisin huollettavaksi avattuun pumppuun. Kulunutta venttiililevyä ei ole perusteltua asentaa takaisin pumppuun sen liukuparina toimivan sylinteriryhmän uusimisen yhteydessä.

Kuva 8. Kohta A. Mäntien 2 ja 6 liukupinnoissa havaittu kuluma

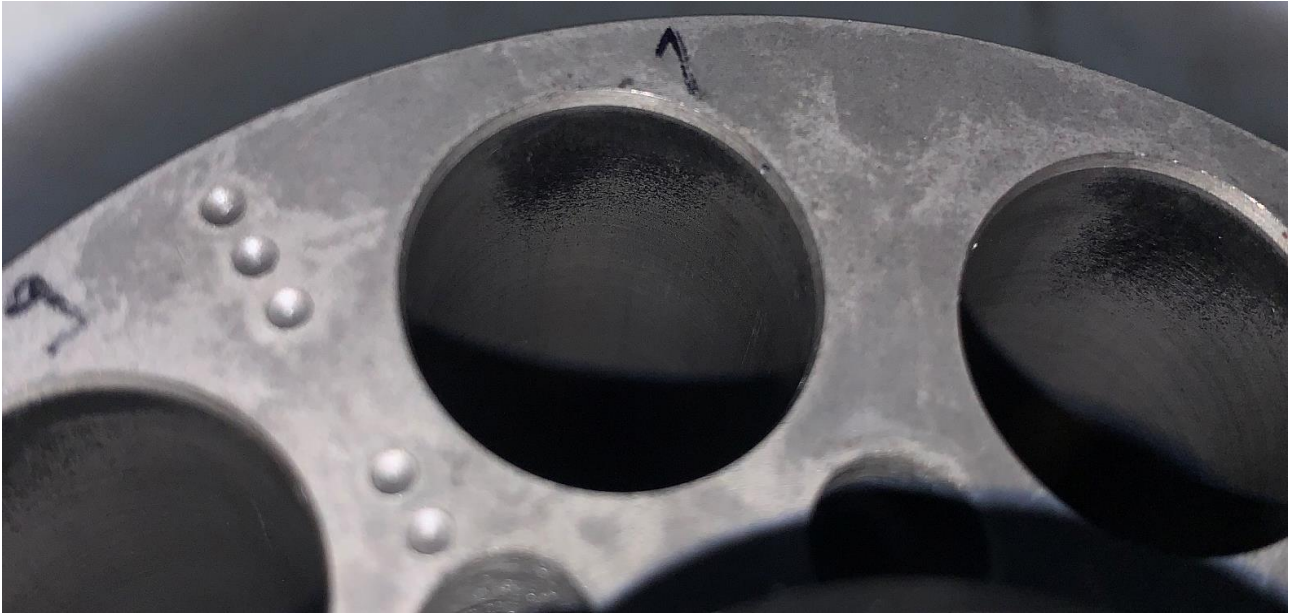
Kuva 9. Kohta A. Sylintereissä havaittu kuluma

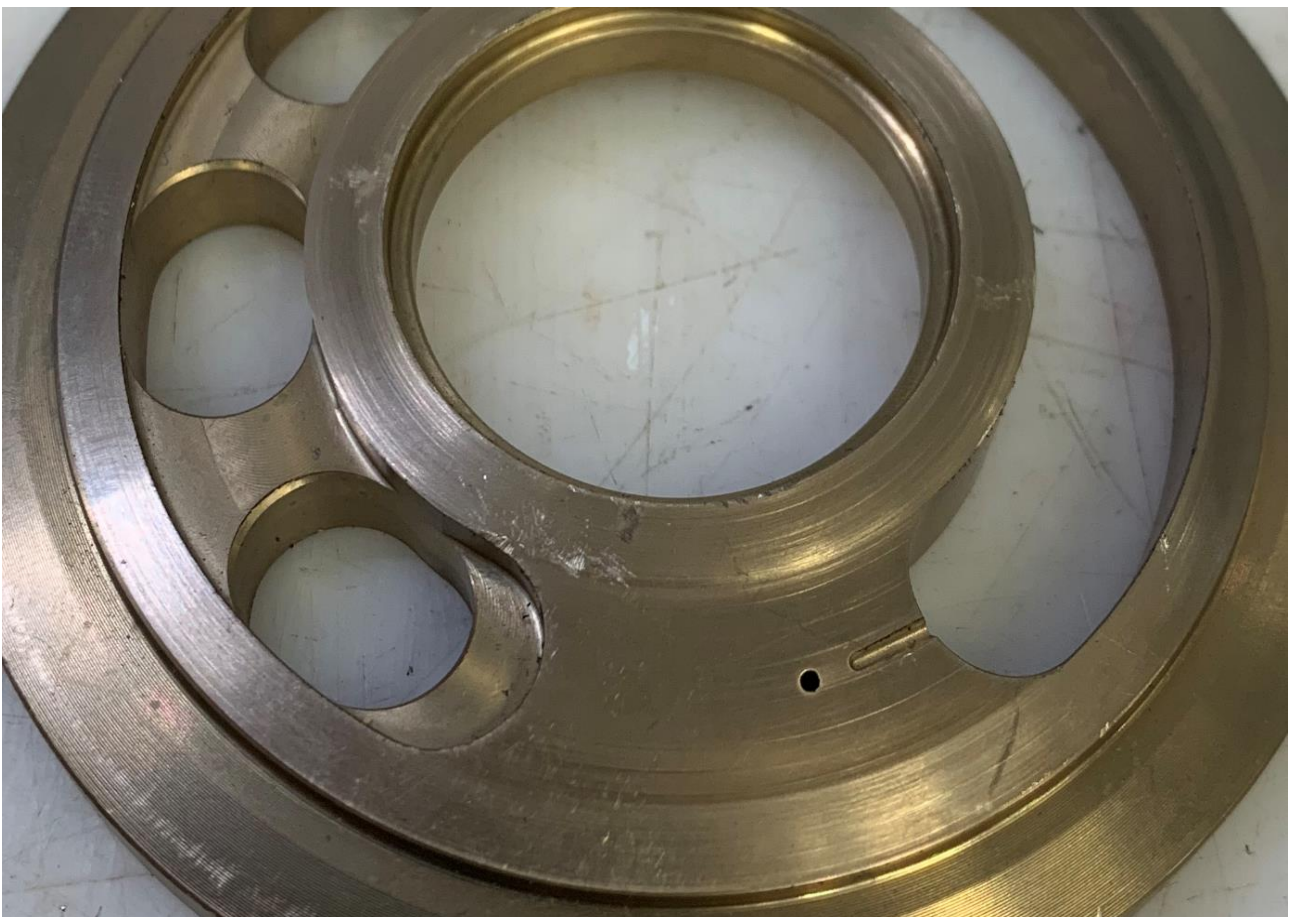
Venttiililevyn liukupinnassa havaittiin kuluman aiheuttamia jälkiä.

Kuva 10. Kohta A. Venttiililevyn liukupinnassa havaittu kuluma. Naarmut ja kolhut eivät liity toimeksiantoon.

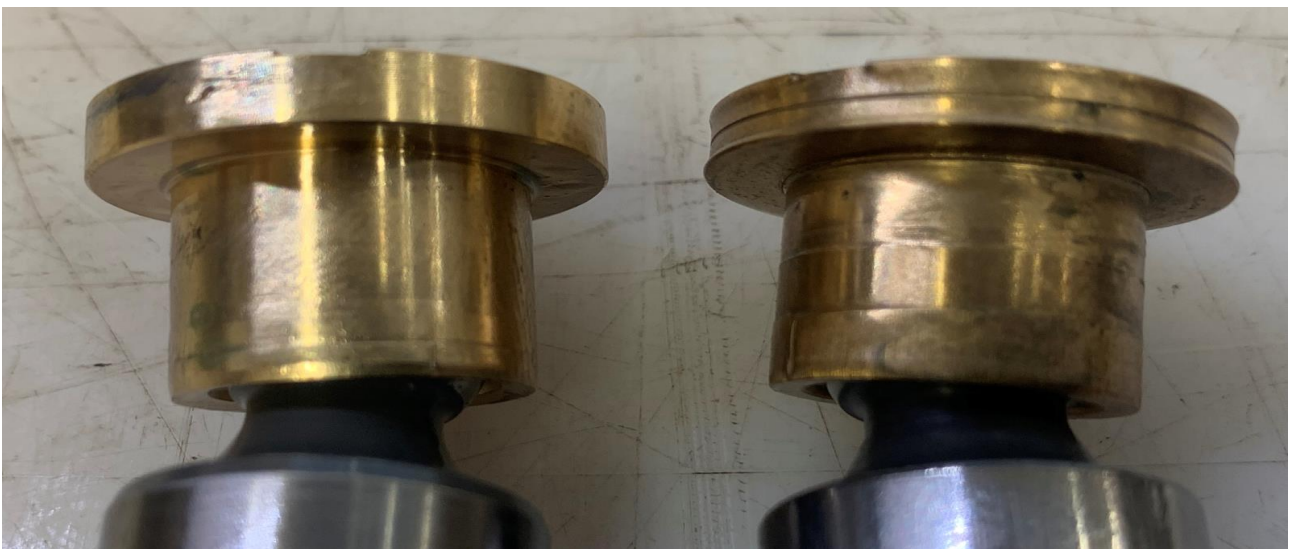
Tutkittavien kenkien laipan koneistus sekä kengän kiinnityksen mäntään tuotannossa prässäysjäljet eroavat sekä Kawasakiin että molempiin Flutek eriin.

Kuva 13. Kohta B. Kenkien koneistus sekä kiinnityksen puristustapa mäntään eroavat. (Kawasaki vas, tutkittava oik)

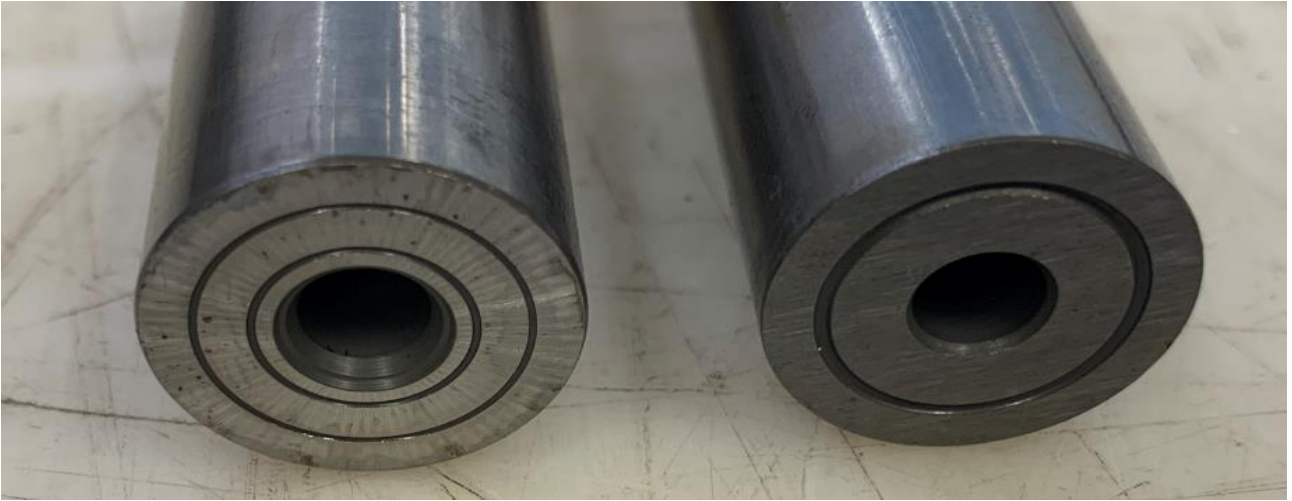
Tutkittavien mäntien halkaisijaksi mitattiin 19,98mm sekä Kawasakin 19,99mm ja molempien Flutek erien 19,98mm. Tutkittavan männän pään koneistus eroaa Kawasakista sekä muodon että menetelmän osalta ja Flutekista muodon osalta.

Kuva 14. Kohta B. Mäntien päiden koneistusmenetelmä on erilainen. (Kawasaki vas, tutkittava oik)

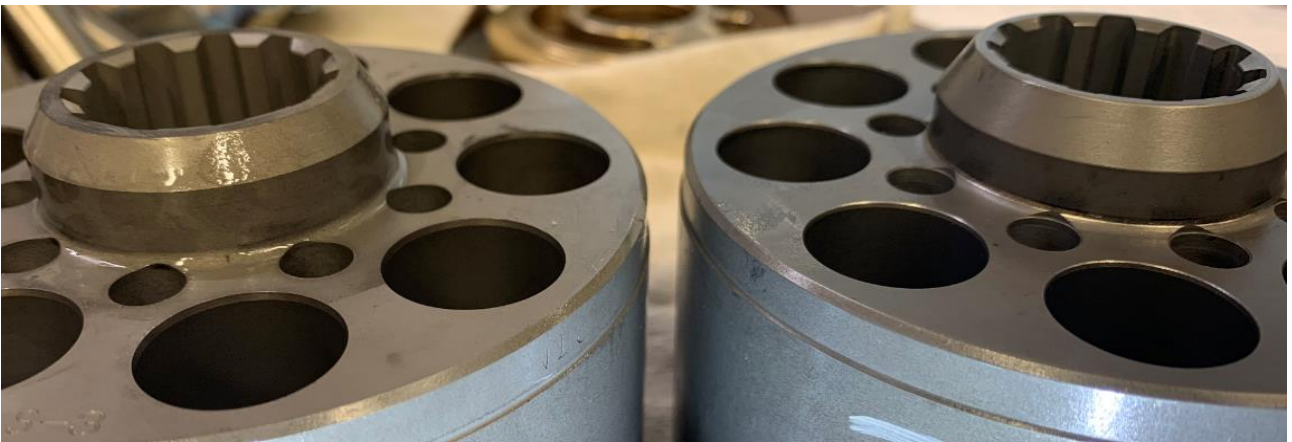
Tutkittava sylinteriryhmä eroaa sekä Kawasakista että Flutekista akselikaran koneistuksen mittasuhteiden, sylinterin viisteen, sylinterien pohjan koneistuksen ja valuaihion mitoituksen osalta. Lisäksi Kawasakin sylinteriryhmässä on jyrskitty tunniste S-3. Kawasakin ja Flutekin sylinterit ovat valuaihioiltaan ja koneistuksiltaan Kawasakin vaipassa olevaa uraa ja S-3 merkintää lukuun ottamatta identtiset.

Kuva 15. Kohta B. Sylintereiden viisteet sekä akselikaran koneistuksen mitoitukset eroavat. Tutkittavassa sylinterissä ei esiinnyt jyrstyä tunnistetta "S-3"(Kawasaki vas, tutkittava oik)

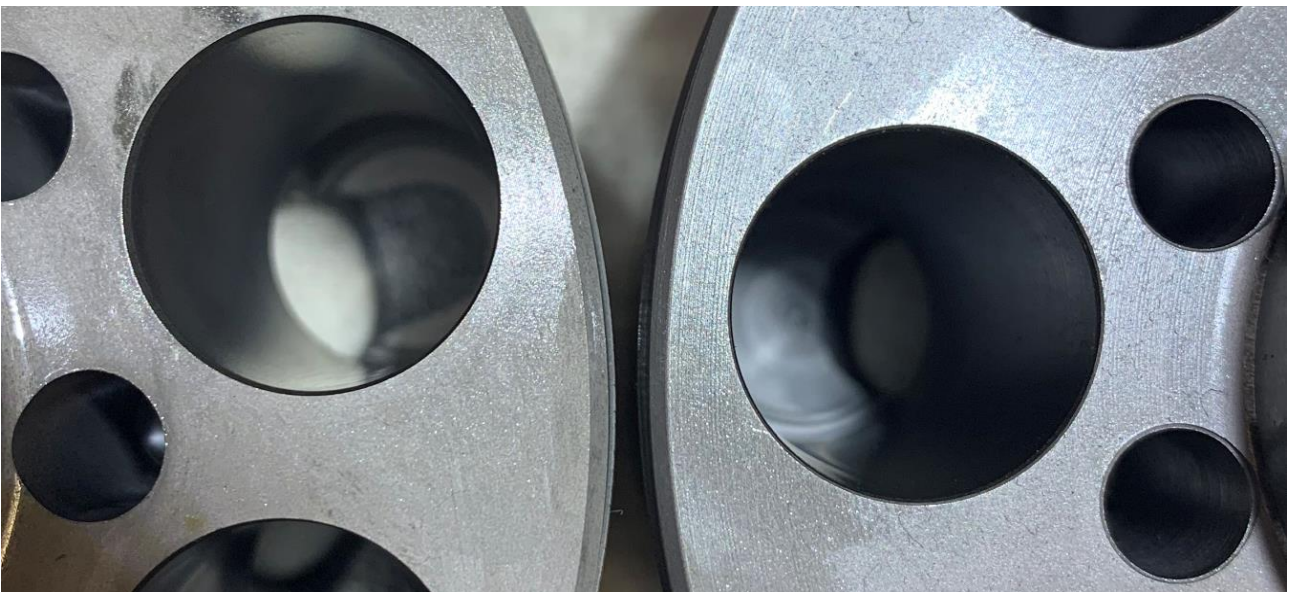
Kuva 16. Kohta B. Sylintereiden pohjien valu ja koneistukset eroavat. (Kawasaki vas, tutkittava oik)

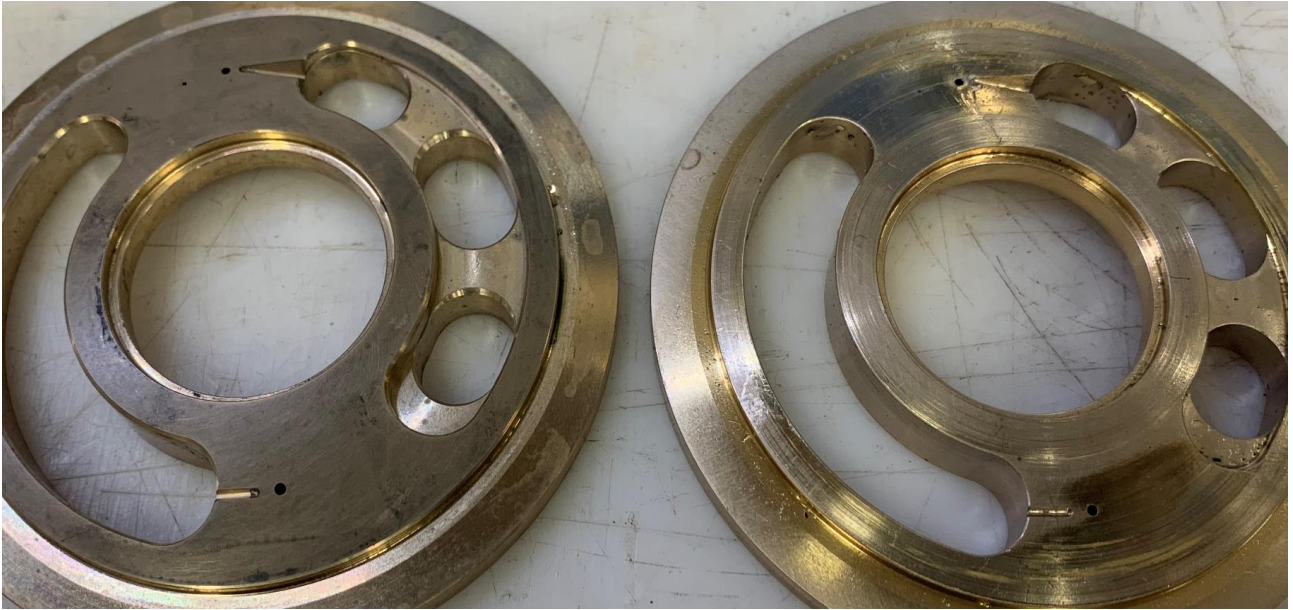
Tutkittava venttiililevy eroaa Kawasakista kanavien viisteiden osalta sekä Flutekista porauksien ja koneistuksien osalta.

Kuva 17. Kohta B. venttiililevyjen viisteet eroavat. (Kawasaki vas, tutkittava oik)

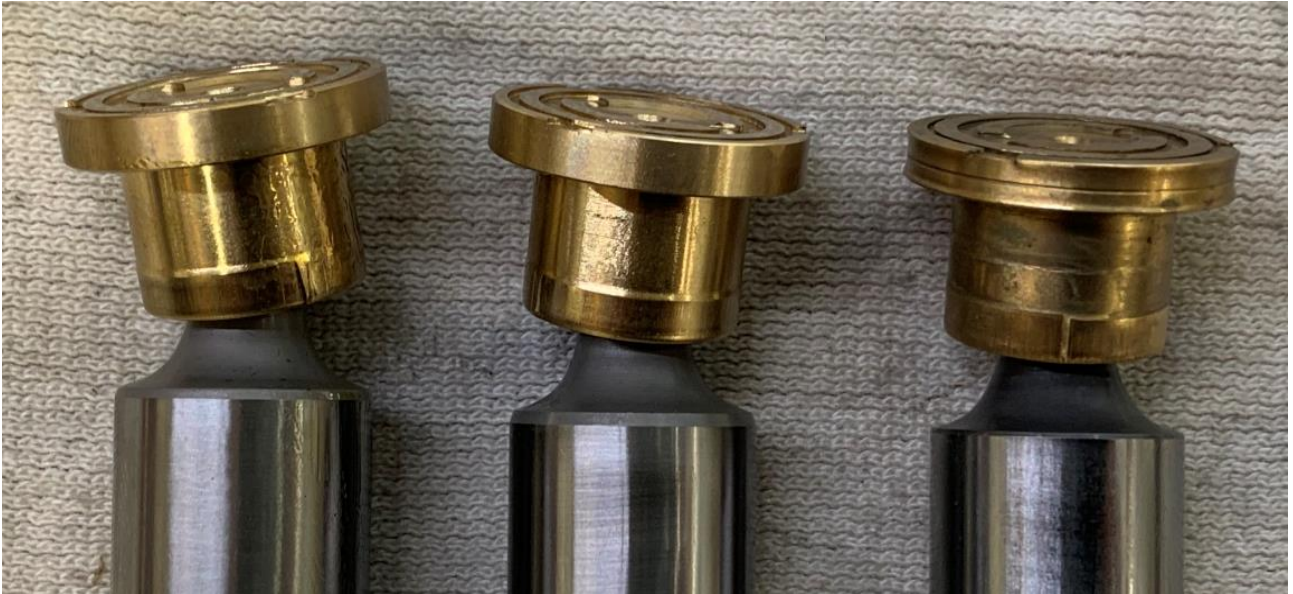
Kuva 19. Kohta B. Kenkien koneistus sekä kiinnityksen puristustapa mäntään eroavat. (Flutek vas ja keskellä, tutkittava oik)

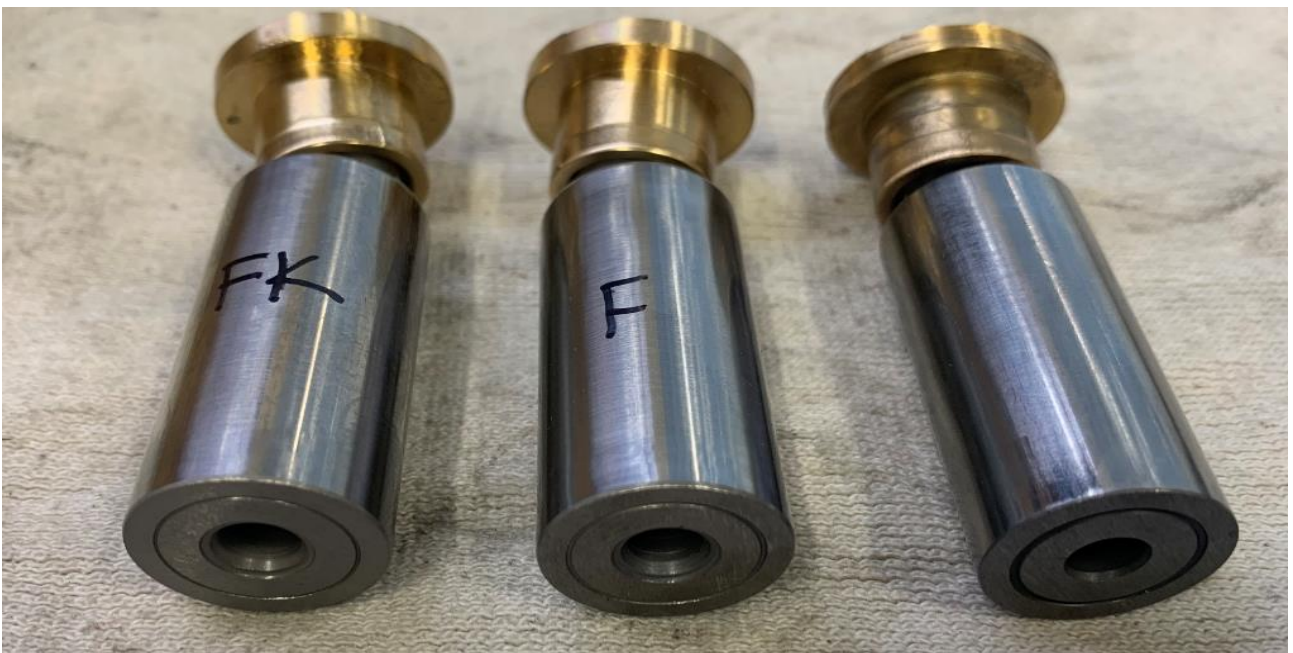
Kuva 20. Kohta B. Mäntien päiden koneistus on erillainen. (Flutek vas ja keskellä, tutkittava oik)

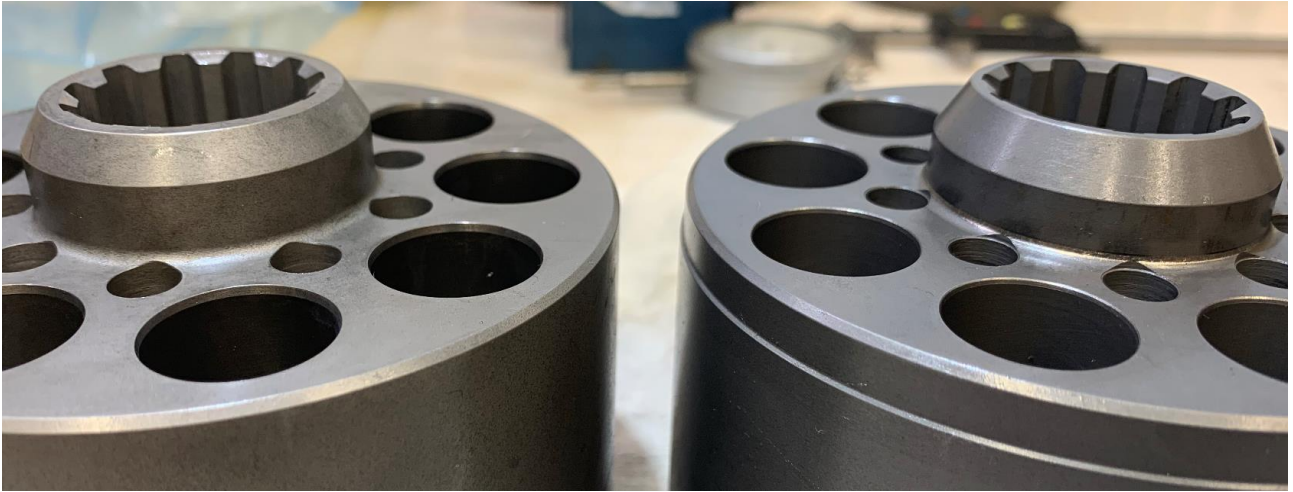
Kuva 21. Kohta B. Sylintereiden viisteet, akselikaran koneistuksen mitoitukset sekä vaipan koneistus eroavat. (Flutek vas, tutkittava oik)

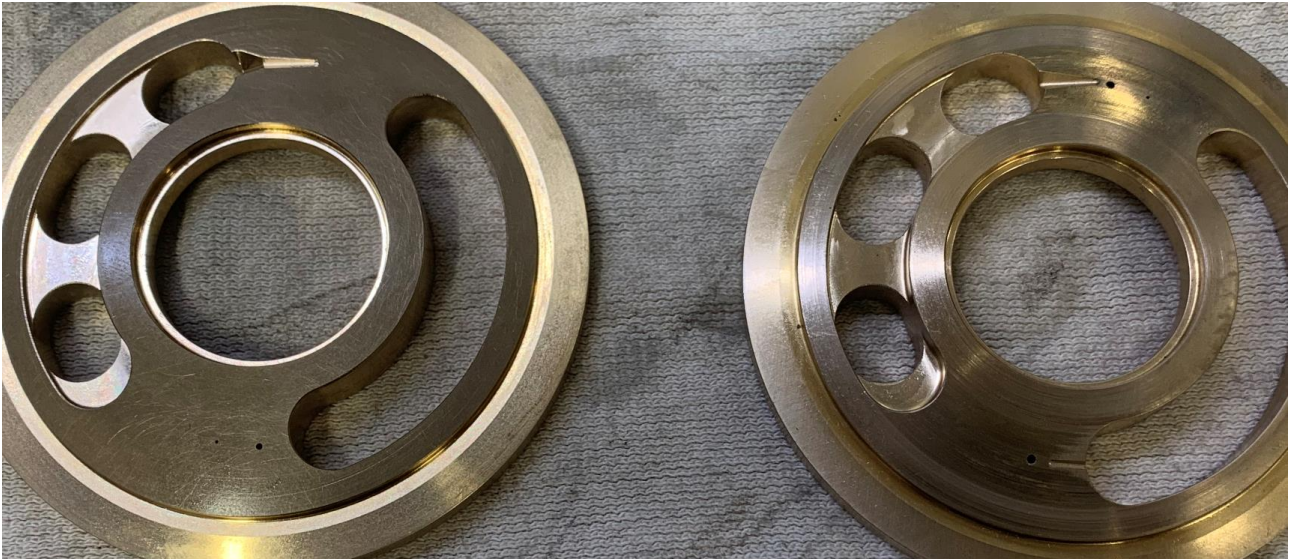
Kuva 22. Kohta B. Venttiililevyjen poraukset ja koneistukset eroavat (Flutek vas, tutkittava oik)

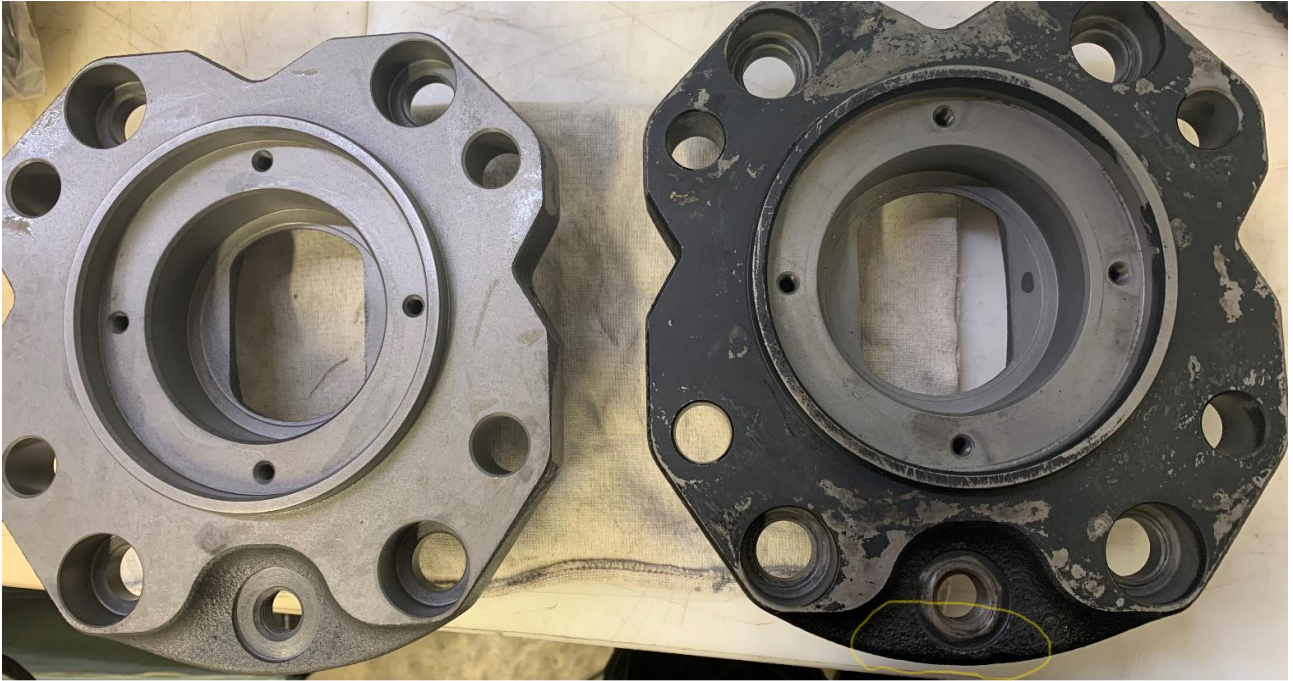
Tutkittava päätylevy on identtinen Flutekin päätylevyn kanssa. Vertausta Kawasaki päätylevyyn ei voitu tehdä verrokin puuttuessa. Tutkittavassa päätylevyssä on visuaalisesti havaittavaa kulumaa vinolevyn tukipinnassa. Lisäksi päätylevyssä on selkeä kolhu maalin alla paikassa mikä on kolhiintumisaltiina kokonaista pumppua käsiteltäessä.

Kuva 23. Kohta B. Päätylevy vastaa Flutek-levyä. Tutkittavassa levyssä on syvä kolhu maalin alla, mikä viittaa siihen, että kyseessä on käytettynä asennettu osa. (Flutek vas, tutkittava oik)

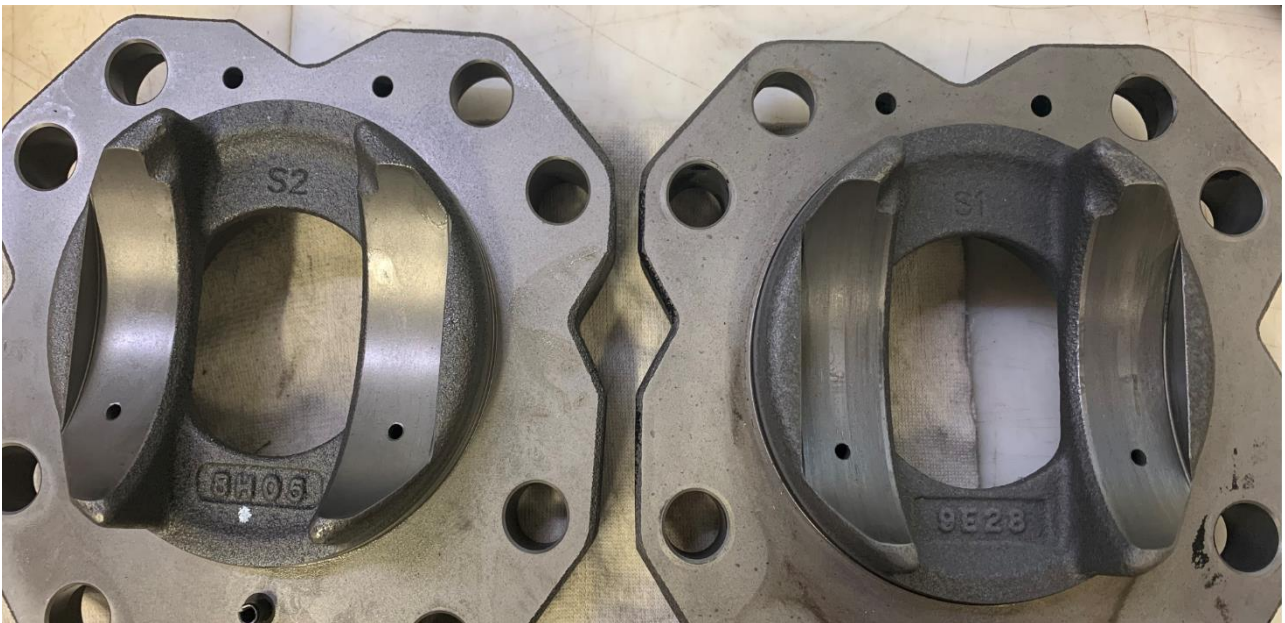
Verratun päätylevyn ja vinolevyn arvioidaan olevan käytettynä pumppuun asennettuja OEM laatuisia osia.

Kuva 24. Kohta B. Päätylevy vastaa Flutek-levyä. Tutkittavan levyn kuluman määrä viittaa siihen, että kyseessä on käytettynä asennettu osa. (Flutek vas, tutkittava oik)

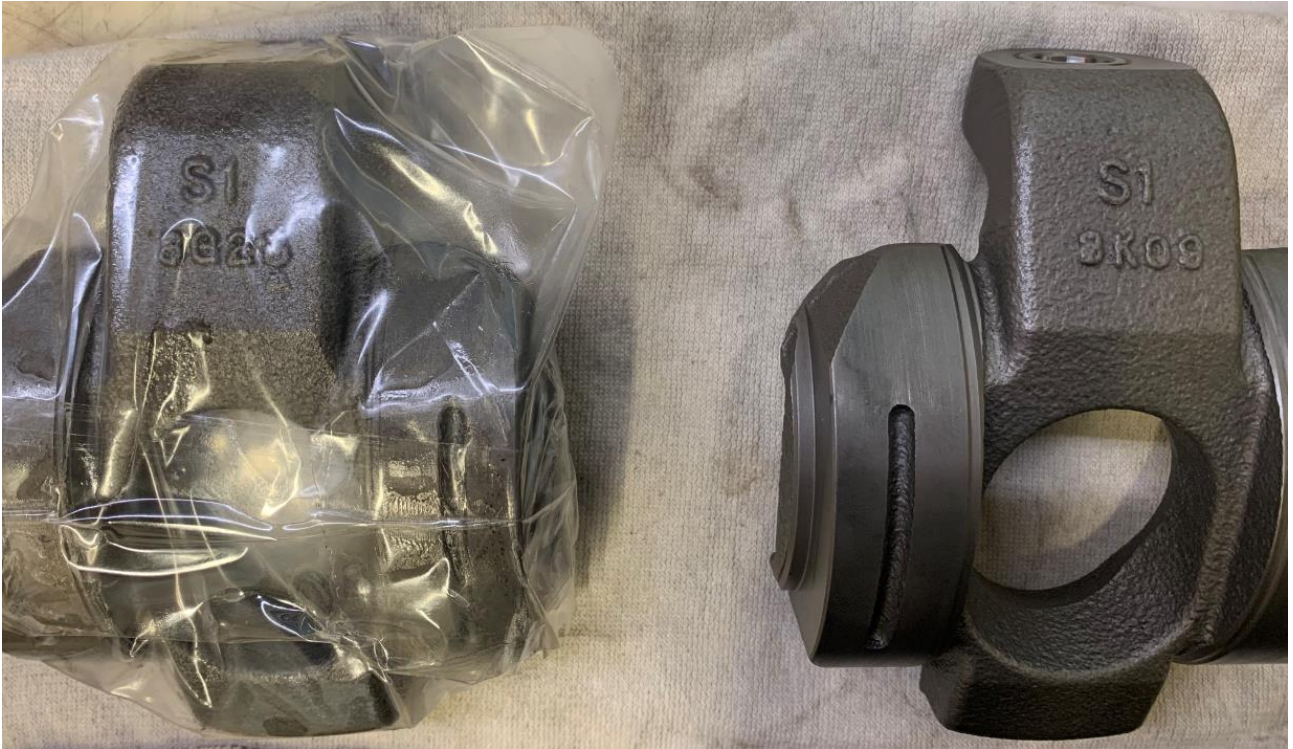
Tutkittava vinolevy on identtinen Flutekin vinolevyn kanssa.

Kuva 25. Kohta B. Vinolevy vastaa Flutek-levyä. (Flutek vas, tutkittava oik)
